**STRUKTUR- UND GENEHMIGUNGSDIREKTION NORD
ÖFFENTLICHKEITSARBEIT**

SGD Nord: Arbeiten am Stollen in Dasbach abgeschlossen

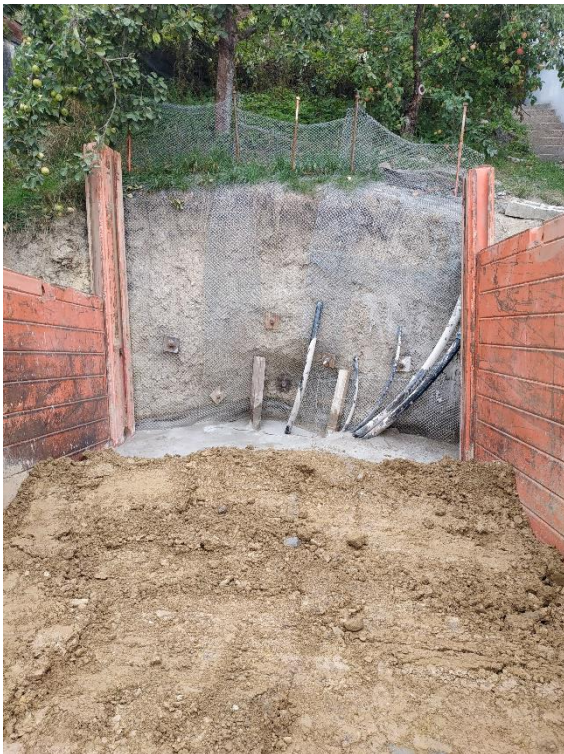
Bildunterzeile: verfülltes Stollenmundloch

Diese Sicherungsarbeiten sind nun abgeschlossen. Jetzt muss nur noch ein Garten wiederhergerichtet werden – hier war der Tagesbruch gefallen und befand sich der Eingang in den Stollen (Stollenmundloch). Dazu wird aktuell die Ausschreibung durch die SGD Nord erstellt.
